Merkblatt

Sanierungskonzept Boden

Oxford Kaserne, Münster

Projekt-Nr: CAL-19-0204
Auftrags-Nr: CAL-14511-19

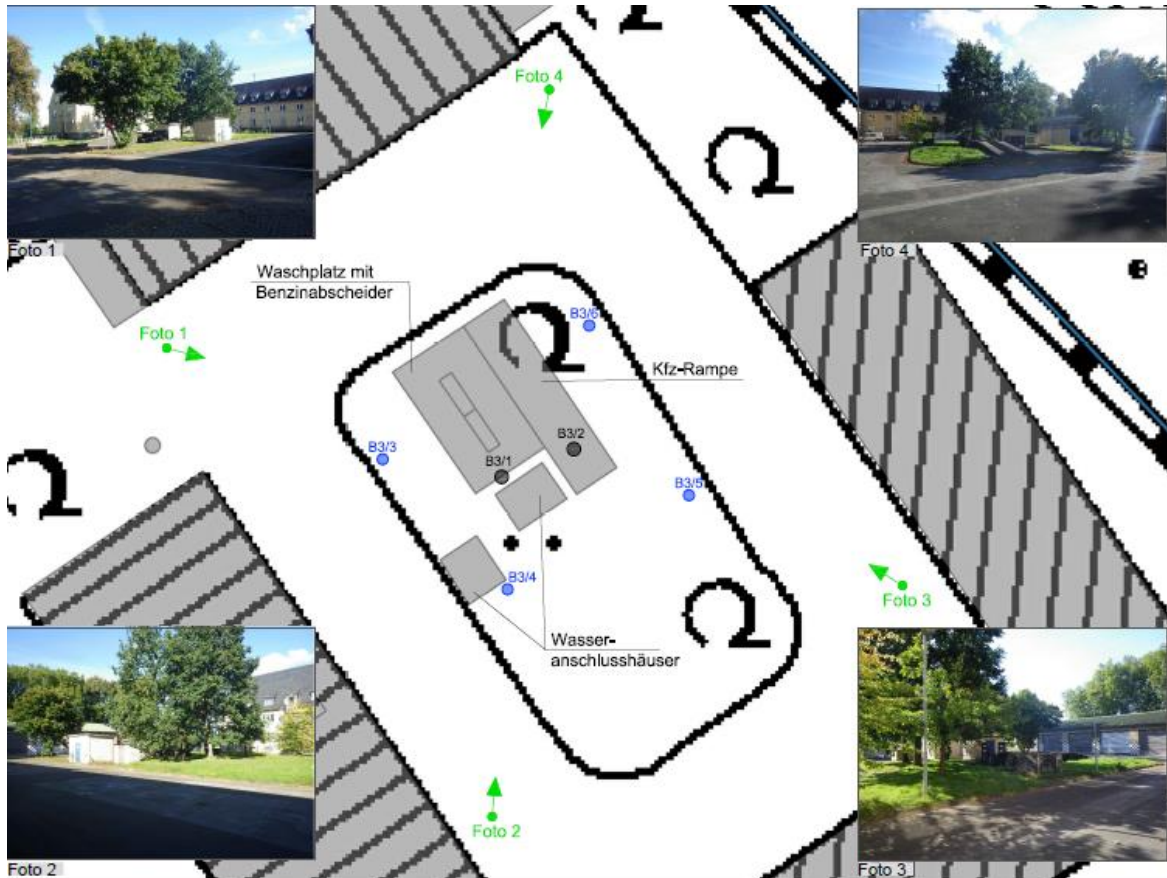
Abbildung 1: KVF 3 (aus Detailuntersuchung K+L vom 01.06.2016 (2))

Organoleptisch sowie in den durchgeführten Bodenuntersuchungen wurden keine Auffälligkeiten festgestellt (KW, BTEX, LHKW im Feststoff jeweils nicht nachgewiesen). Jedoch wurden in der Bodenluftprobe B3/1 mit 56 mg/m³ 1,1,1-Trichlorethan nachgewiesen.

Als Maßnahme ist die Auskoffnung des belasteten Bereiches um B3/1, ca. 100 m² vorzusehen. Aufgrund der Beteiligung von leichtflüchtigen Schadstoffen (LHKW, insbesondere 1,1,1-Trichlorethan) ist eine gutachterliche und messtechnische Begleitung (Freimessung) vorzusehen. Der bestehende A+S-Plan ist entsprechend zu erweitern.

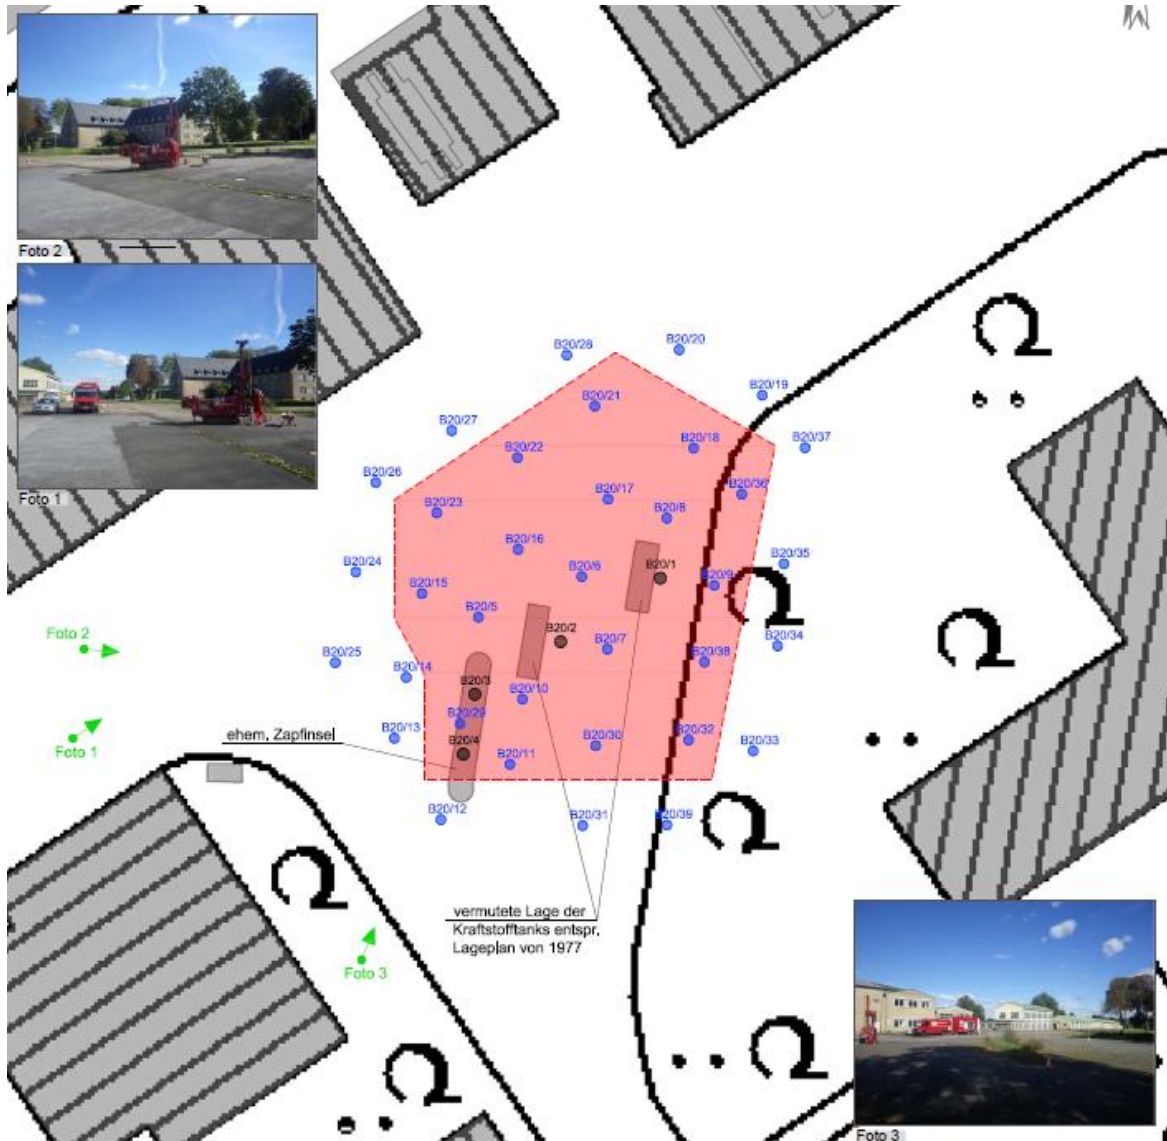
Abbildung 2: KVF 20 (aus Detailuntersuchung K+L vom 01.06.2016 (2))

Die Verunreinigung beginnt im zentralen Teil der KVF ab einer Tiefe von ca. 1 m, im Randbereich ab 2 m Tiefe und reicht bis in eine Tiefe von 2 bis 3 m. Das Schadenszentrum scheint im Bereich der RKS B20/3 und B20/4 zu liegen (siehe Abbildung).

Als Maßnahme ist die Auskoffnung des belasteten Bereiches vorzusehen (ca. 1.000 m²). Aufgrund der Beteiligung von leichtflüchtigen Schadstoffen (BTEX, insbesondere Xylol) ist eine gutachterliche und messtechnische Begleitung (Freimessung) vorzusehen. Der bestehende A+S-Plan ist entsprechend zu erweitern.

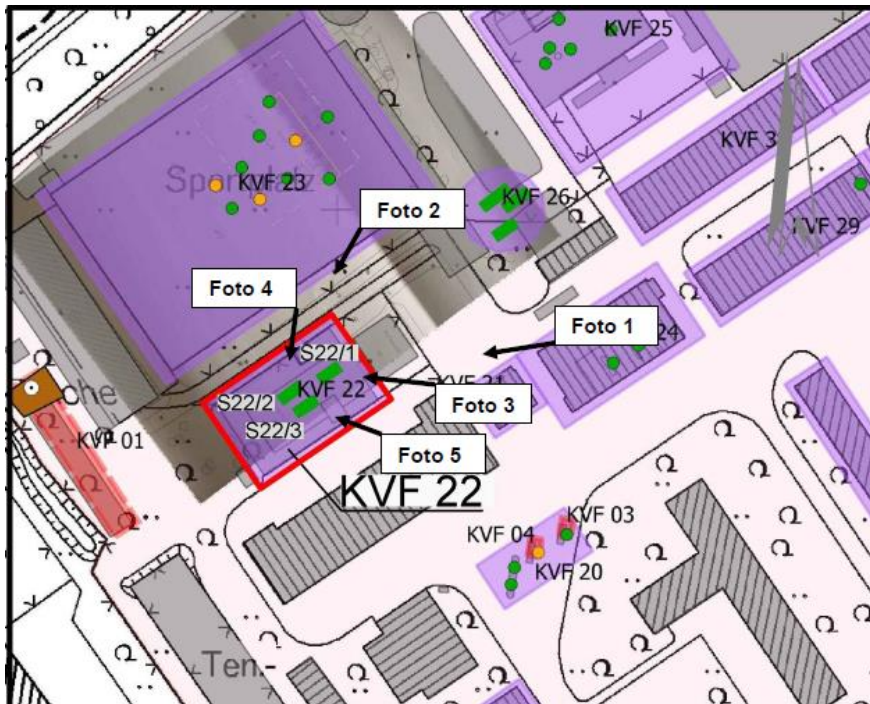
Abbildung 3: KVF 22 (aus Orientierungsuntersuchung K+L (3))

Im Bereich von Lagerflächen des ehemaligen Schrottplatzes wurden 2 Baggerschürfe angelegt. Es wurden (geringfügig) auffällige Schadstoffgehalte an MKW und PAK festgestellt. In Schurf S22/3 beträgt der maximale PAK-Gehalt von 14 mg/kg (B(a)P: 1,8 mg/kg) liegt über dem SZW. Die Verunreinigung befindet sich oberflächennah bei 0,05-0,3 m und beschränkt sich auf die Auffüllung.

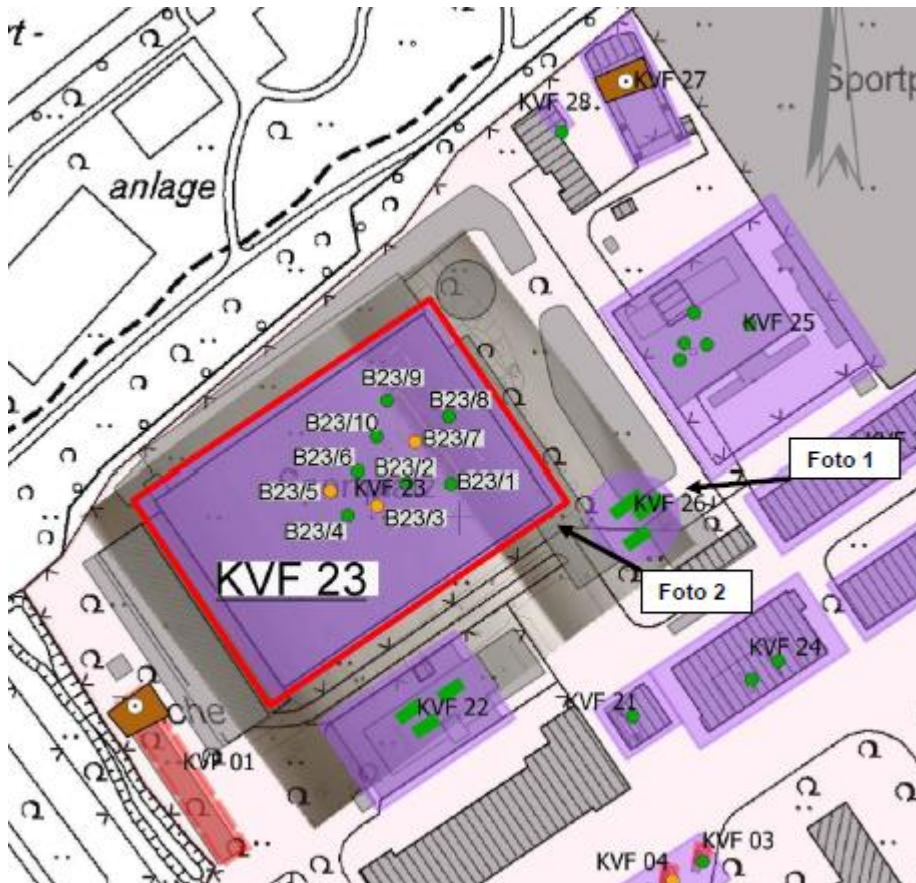
Abbildung 4: KVF 23 (aus Orientierungsuntersuchung K+L (3))

Im Bereich des Sportplatzes befanden sich ehemals verschiedene Gebäude, die in den 1960er Jahren abgerissen worden sind (Werkstätten, Lagergebäude für Flugzeugteile). Bodenuntersuchungen aus dem Jahr 1993 wiesen im Bereich des späteren Sportplatzes Belastungen des Bodens durch MKW (max. 3.900 mg/kg) nach. Auch wurden im Untergrund Gebäudereste, vermutlich ehemalige Keller, festgestellt. Nach Zeugenaussagen wurde in den 1960er-1070er Jahren durch die Britischen Streitkräfte in einen ausgehobenen Bereich des späteren Sportplatzes Abfälle und Fahrzeuge verbracht.

Der Sportplatz ist mit Kunstrasen versehen. Bereichsweise wurde der Kunstrasen bereits im Rahmen von vorgezogenen Rückbaumaßnahmen aufgenommen. Unterhalb des Kunstrasens befindet sich eine Tragschicht von ca. 20 cm Stärke. Darunter wurde im Rahmen der Orientierungsuntersuchung eine Auffüllung von bis zu 1,2 m festgestellt. Bodenuntersuchungen weisen MKW-Gehalte bis 410 mg/kg, PAK-Gehalte bis 280 mg/kg und Bleigehalte bis 100 mg/kg auf.

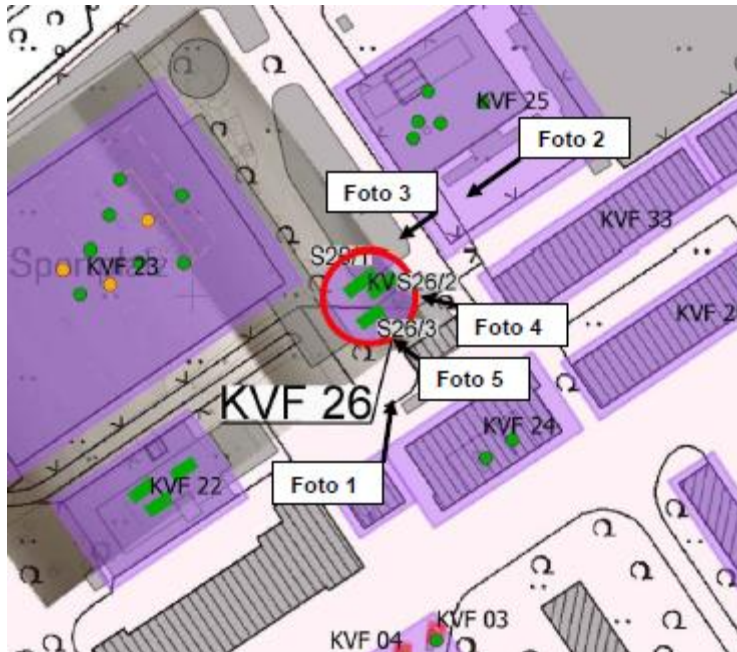
Abbildung 5: KVF 26 (aus Orientierungsuntersuchung K+L (3))

Auf einem Lageplan von 1977 gibt es Hinweise auf ein ehemaliges Betriebsstofflager (KVF 26). Die Größe wird mit ca. 450 m² abgeschätzt. Im Rahmen der Phase-II-Untersuchungen wurden drei Baggerschürfe angelegt und innerhalb der vorhandenen, da. 1 m mächtigen Auffüllung wurden punktuell und oberflächennah MKW-Gehalte von maximal 450 mg/kg festgestellt.

Im Rahmen der OU wurden geringfügige (punktuelle und oberflächennahe) Auffälligkeiten festgestellt. Folgendes Vorgehen wird empfohlen:

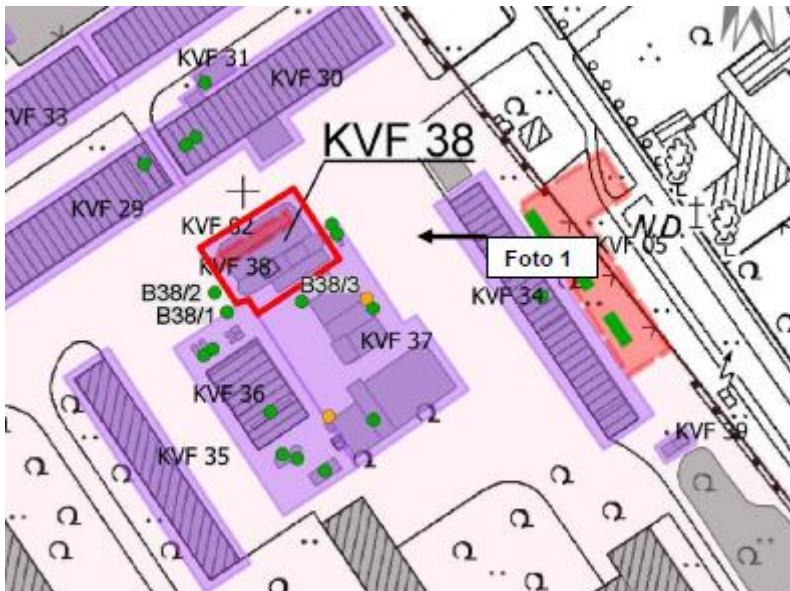
Abbildung 6: KVF 38 (aus Orientierungsuntersuchung K+L (3))

Die Tankstelle (KVF 38) existierte seit den 1950er Jahren. Die KVF hat eine Flächengröße von ca. 870 m².

Im Zuge der Phase-II-Untersuchungen wurden 3 RKS durchgeführt. Im Bereich der RKS 38/2 wurden oberflächennah MKW-Gehalte bis 600 mg/kg festgestellt.

Im Rahmen der OU wurden geringfügige (punktuelle und oberflächennahe) Auffälligkeiten festgestellt. Folgendes Vorgehen ist vorzusehen:

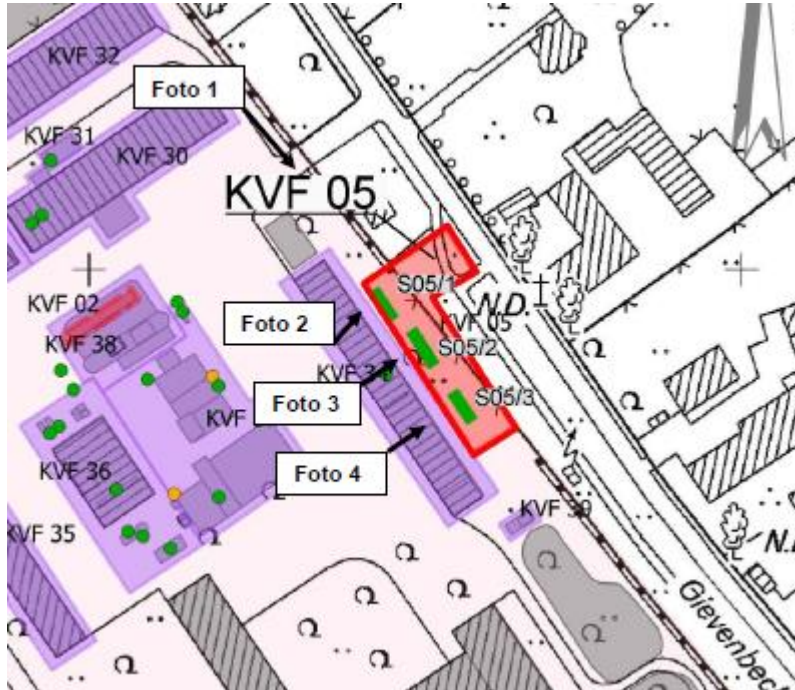
**Abbildung 7: KVF 05 (aus Orientierungsuntersuchung K+L (3))**

Das ehemalige Heizungsgebäude wurde im Rahmen der Historisch-genetischen Rekonstruktion als KVF identifiziert (Größe ca. 1.200 m²). Die KVF weist keine Versiegelung auf. Es ist zu vermuten, dass die Heizanlage mit Kohle betrieben wurde. Der Verdacht auf Bodenverunreinigungen bezieht sich auf das Vorhandensein von PAK-haltigen Aschen.

Im Rahmen der Phase-II-Untersuchungen wurden im Bereich der KVF 3 Baggerschürfe angelegt, Bodenproben wurden auf PAK untersucht. Es wurden bis zu 0,5 m mächtige Auffüllungen angetroffen, teilweise weist die Auffüllung Mauerreste (Ziegel) auf. Möglicherweise handelt es sich um Überreste/Fundamente des ehemaligen Heizungsgebäudes. Oberflächennah wurden in einer Probe 51 mg/kg PAK nachgewiesen.

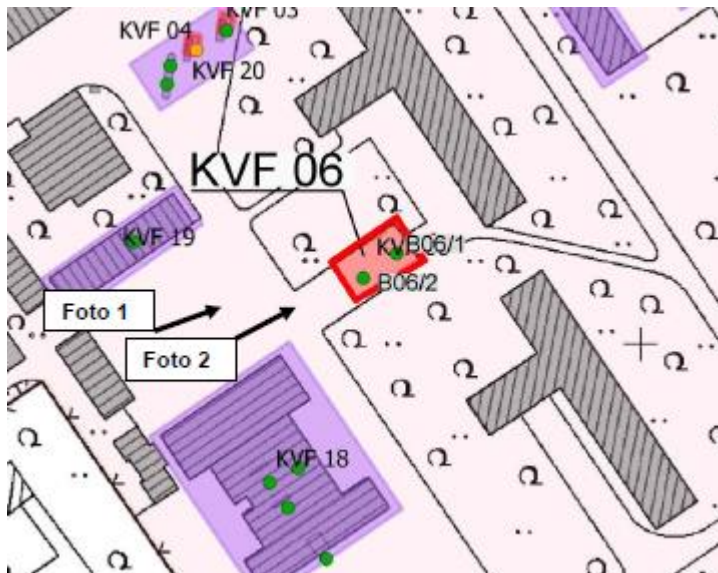
Abbildung 8 KVF 06 (aus Orientierungsuntersuchung K+L (3))

KVF06: bis zu 810 mg/kg MKW und 12 mg/kg PAK

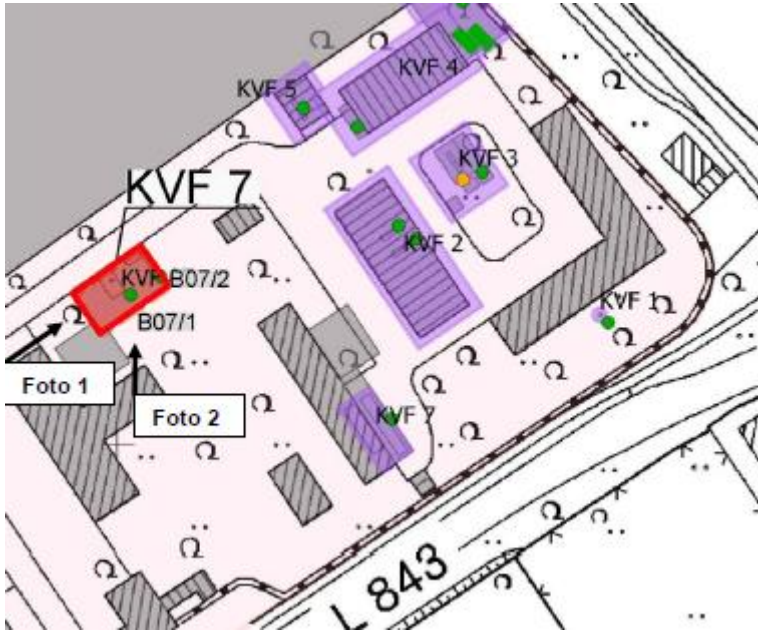
Abbildung 9 KVF 07 (aus Orientierungsuntersuchung K+L (3))

KVF 07: bis zu 13 mg/kg PAK

Folgendes Vorgehen ist im Bereich der verfüllten Feuerlöschteiche vorgesehen:
